## HYUNDAI TUCSON

2015 · LPG · Otomatik · Beyaz · SUV 5 Kapı  
252.925 km · Şasi TMAJ4212HFJ000000

BAYİ	Demo Merkez Şubesi
TSE / HYB	—
TELEFON	2160000000
ADRES	Kadıköy İstanbul
RAPOR NO	EKS-2026-00915
TARİH	28.06.2026 18:12

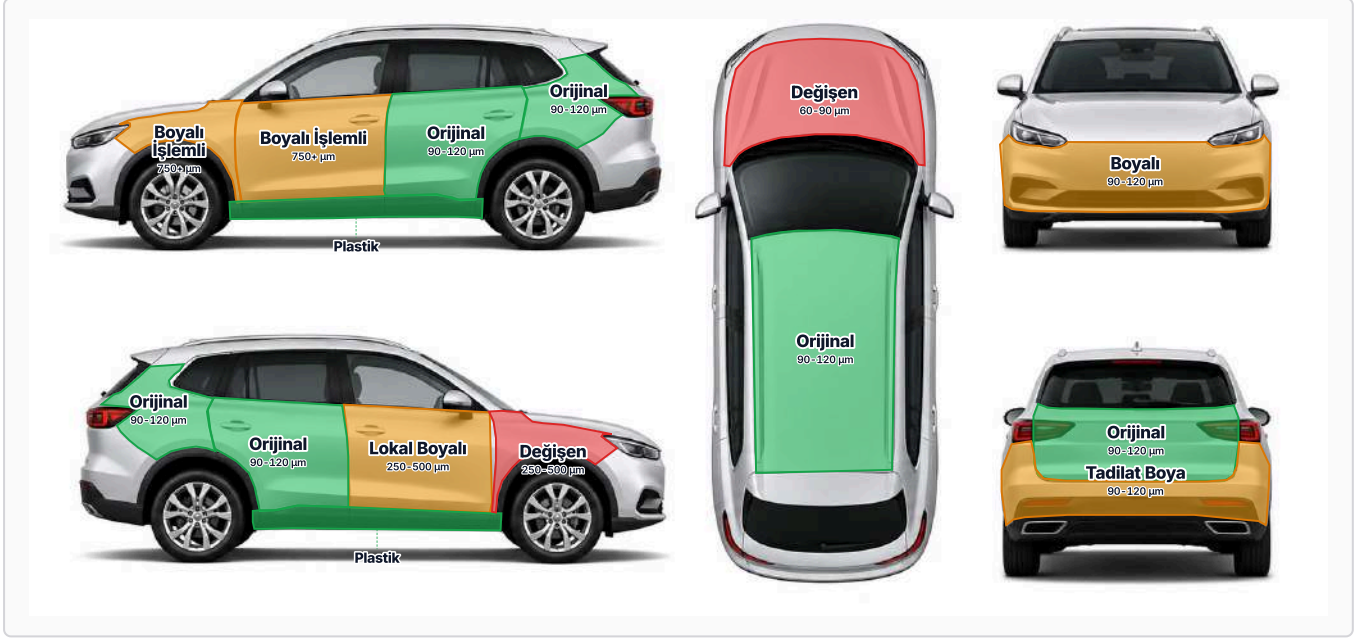
1	750+ µm Sol Ön Çamurluk İşlem boyalı, Sök - Tak	Boyalı İşlemli	2	750+ µm Sol Ön Kapı Sök - Tak işlemli boyalı kapı içi işlem boyalı	Boyalı İşlemli
3	90-120 µm Sol Arka Kapı Boyasız Göçük Düzeltme ayar mevcut rötuş	Orijinal	4	90-120 µm Sol Arka Çamurluk	Orijinal
5	Sol Marşpiyel	Plastik	6	60-90 µm Motor Kaputu	Değişen
7	90-120 µm Ön Tampon Değişen ayarsız	Boyalı	8	90-120 µm Tavan	Orijinal
9	250-500 µm Sağ Ön Çamurluk	Değişen	10	250-500 µm Sağ Ön Kapı İşlem boyalı kapı içi işlem boyalı	Lokal Boyalı
11	90-120 µm Sağ Arka Kapı Boyasız Göçük Düzeltme	Orijinal	12	90-120 µm Sağ Arka Çamurluk Ezik / Göçük	Orijinal
13	Sağ Marşpiyel	Plastik	14	90-120 µm Bagaj Kapağı	Orijinal
15	90-120 µm Arka Tampon	Tadilat Boya	16	Ağır İşlem Mevcut mu?	Sağlam
17	Ağır Hasar Kaydı Mevcut mu?	Sağlam

Araç genelinde ezik çizik tas izi rötuş boya atması boya deformesi kuş pisliği kuş pisliği ve krozyon mevcut  
Sol ön podye de ve kılıç sacında hasar işlem mevcut  
Araçta çekirme düzeltme işlem mevcut  
Sökülen takılan parçalar değişen olarak değerlendirilebilir.

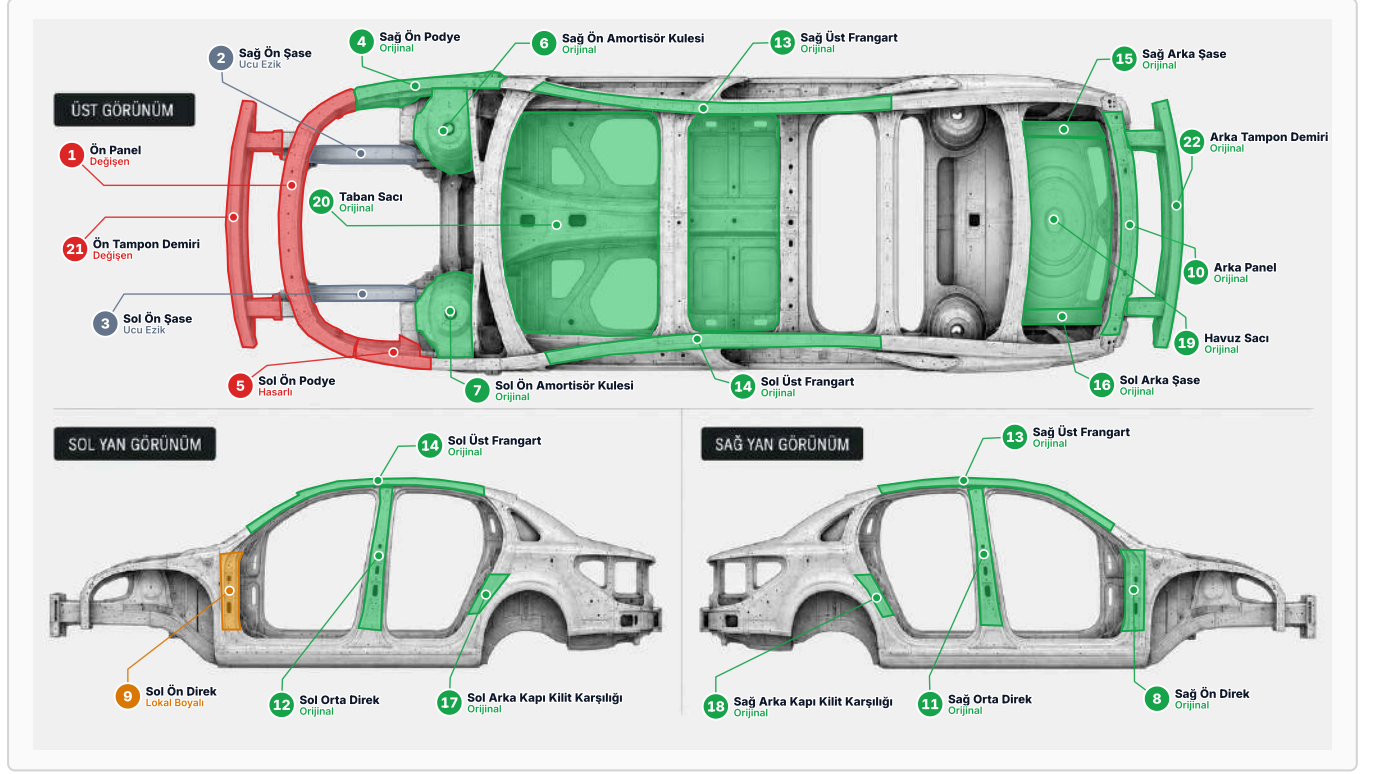
1	Ön Panel	Değişen	
2	Sağ Ön Şase		Ucu Ezik
3	Sol Ön Şase		Ucu Ezik Şasi ezik ve eğri hasarve işlem mevcut.
4	Sağ Ön Podye		Orijinal
5	Sol Ön Podye	Hasarlı	
6	Sağ Ön Amortisör Kulesi		Orijinal
7	Sol Ön Amortisör Kulesi		Orijinal
8	Sağ Ön Direk		Orijinal
9	Sol Ön Direk	Lokal Boyalı	
10	Arka Panel		Orijinal
11	Sağ Orta Direk		Orijinal
12	Sol Orta Direk		Orijinal
13	Sağ Üst Frangart		Orijinal
14	Sol Üst Frangart		Orijinal
15	Sağ Arka Şase		Orijinal
16	Sol Arka Şase		Orijinal
17	Sol Arka Direk		Orijinal
18	Sağ Arka Direk		Orijinal
19	Havuz Sacı		Orijinal
20	Taban Sacı		Orijinal Sürtme izi mevcut
21	Ön Tampon Demiri	Değişen	
22	Arka Tampon Demiri		Orijinal
23	Ağır İşlem Mevcut mu?		Hayır
24	Ağır Hasar Kaydı Mevcut mu?		Hayır

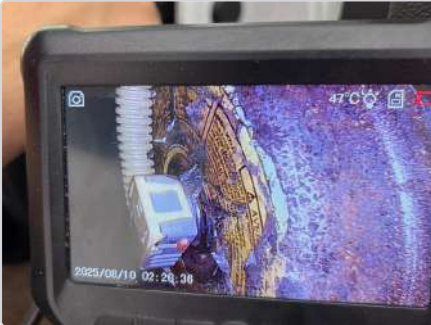
1 Direksiyon Airbag	İşlem Görmüş	2 Sağ Torpido Airbag	İşlem Görmüş
3 Sol Diz Airbag	Orijinalinde yok	4 Sol Perde Airbag	İşlem Görmüş
5 Sağ Perde Airbag	Orijinal	6 Sağ Ön Koltuk Airbag	KONTROL EDİLEMEDİ Döşeme söküldüğünde kontrol edilemedi
7 Sol Ön Koltuk Airbag	KONTROL EDİLEMEDİ Döşeme sökülmediğinden kontrol edilemedi	8 Sağ Ön Kapı Airbag	Orijinalinde yok
9 Sol Ön Kapı Airbag	Orijinalinde yok	10 Sağ Ön Emniyet Kemer Fişeği	Dirençli
11 Sol Ön Emniyet Kemer Fişeği	Dirençli	12 Kaput Fişeği	Orijinalinde yok

Araç airbag sistemi işlemlidir yetkili servis kontrolü gerekli

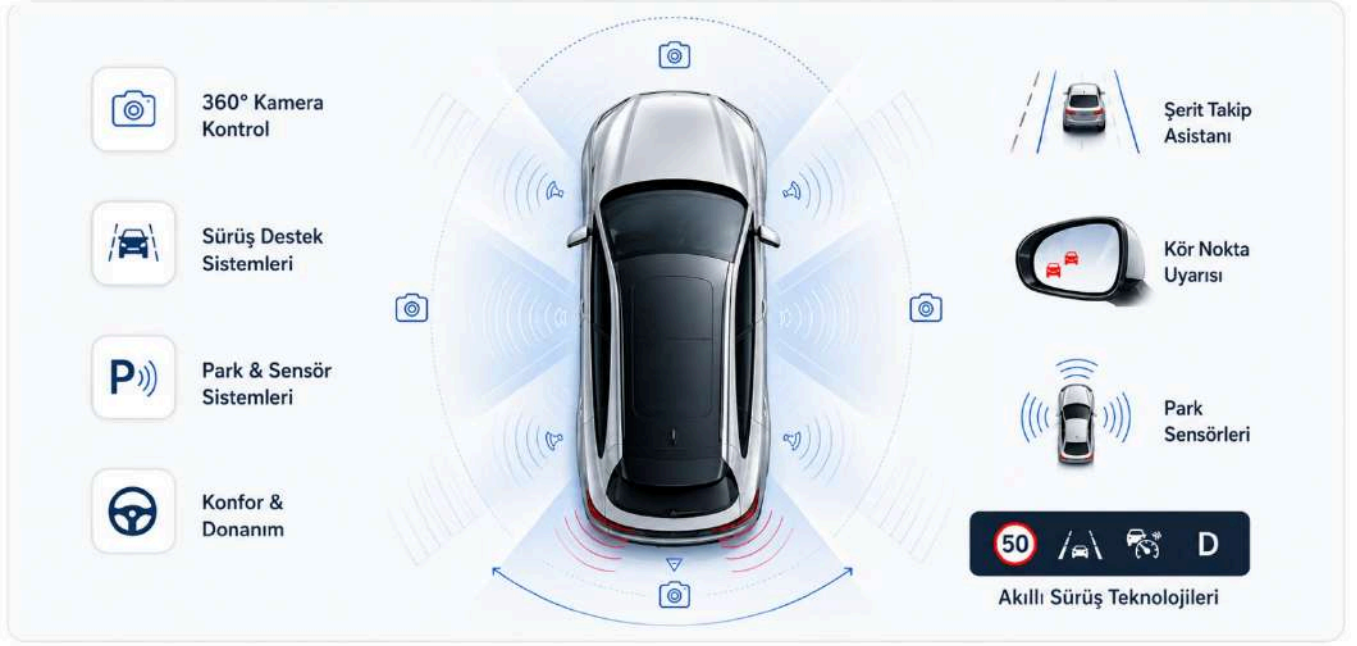
1	180° / 360° Kamera Kontrol	Orijinalinde yok	2	ADAS Sistemi	Orijinalinde yok
3	Anahtarsız Giriş	Orijinalinde yok	4	Araç Takip Sistemi	Orijinalinde yok
5	Direksiyon Isıtma Kontrol	Çalışıyor	6	Geri Görüş Kamerası	Çalışıyor
7	GPRS Sistem Kontrol	Orijinalinde yok	8	GSR Kontrol	Çalışmıyor
9	İklimlendirme Kontrol	Orijinalinde yok	10	Kör Nokta Kontrol	Çalışmıyor
11	Mesafe Algılama	Çalışıyor	12	Otomatik Park Kontrol	Orijinalinde yok
13	Otonom Sürüş	Orijinalinde yok	14	Panoramik Cam Tavan Kontrol	Orijinalinde yok
15	Park Yardım Asistanı	Çalışıyor	16	Sesli Komut	Orijinalinde yok
17	<b>Sürücü Uyarı Sistemleri</b> <i>Arıza mevcut</i>	Çalışmıyor	18	Sürücü Yorgunluk Algılama	Orijinalinde yok
19	Yol Takip Kamerası	Orijinalinde yok	20	Diğer	Orijinalinde yok

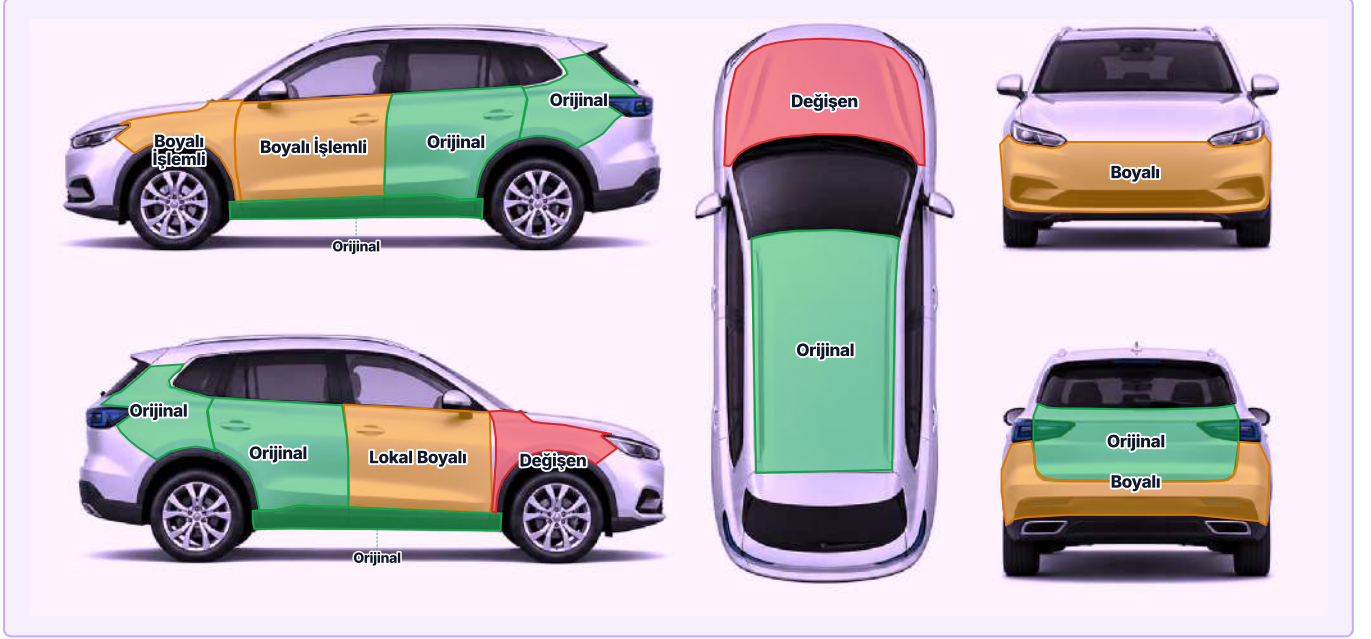
1 Sol Ön Çamurluk	Boyali İşlemli	2 Sol Ön Kapı	Boyali İşlemli
3 Sol Arka Kapı	Orijinal	4 Sol Arka Çamurluk	Orijinal
5 Sol Marşpiyel	Orijinal	6 Motor Kaputu	Değişen
7 Ön Tampon	Boyali	8 Tavan	Orijinal
9 Sağ Ön Çamurluk	Değişen	10 Sağ Ön Kapı	Lokal Boyalı
11 Sağ Arka Kapı	Orijinal	12 Sağ Arka Çamurluk	Orijinal
13 Sağ Marşpiyel	Orijinal	14 Bagaj Kapağı	Orijinal
15 Arka Tampon	Boyali
